ODBORNÉ POSOUZENÍ TECHNICKÉ STAVU OBJEKTU BYTOVÉHO DOMU PANELOVÉHO TYPU

ŘEŠOVSKÁ 563/20 až 567/28, Praha 8

Prohlídka objektu provedena v 23.11.2022

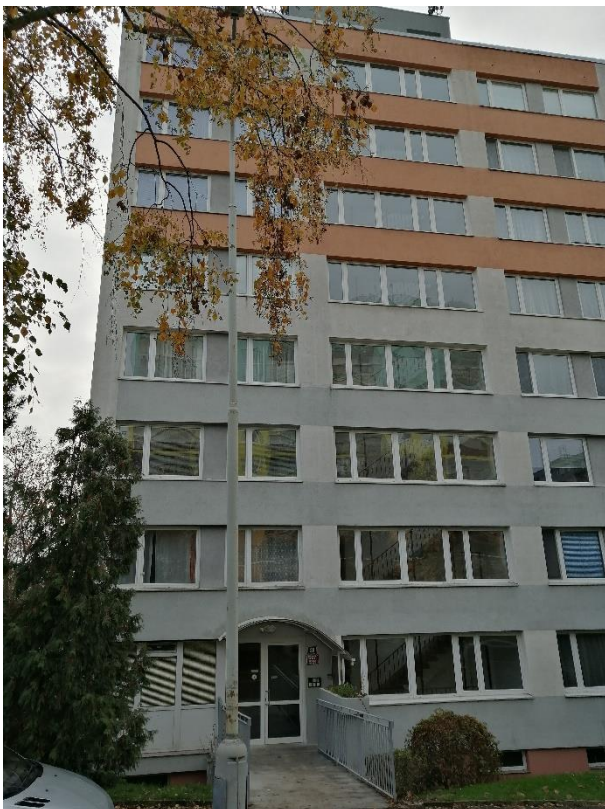
Uliční fasáda (severní):

Na fotografii je zřejmé zateplení fasády ukončené v úrovni podlahy 1.np; výměna oken za plastová; výměna vstupních dveří.

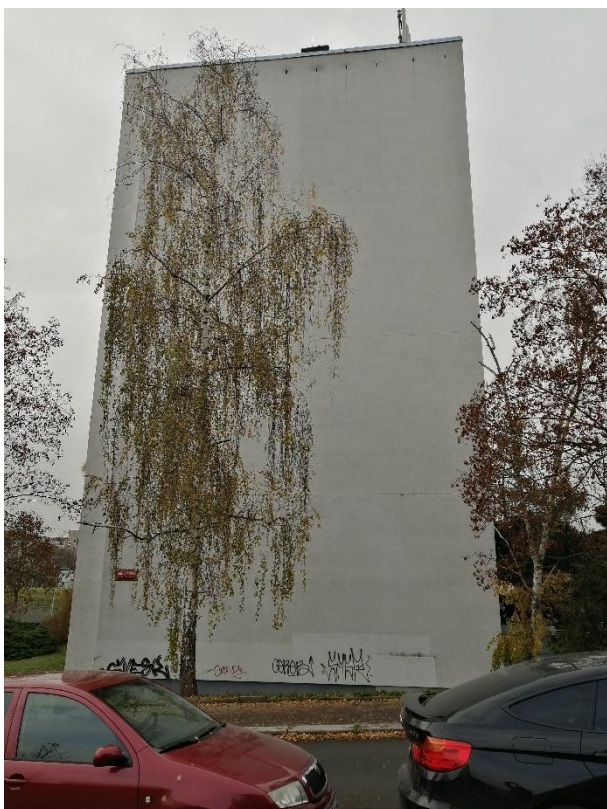
Štítová fasáda (východní + západní):

Typicky bez okenních výplní, zateplení zřejmé v dolní části k úrovni podlahy 1.np

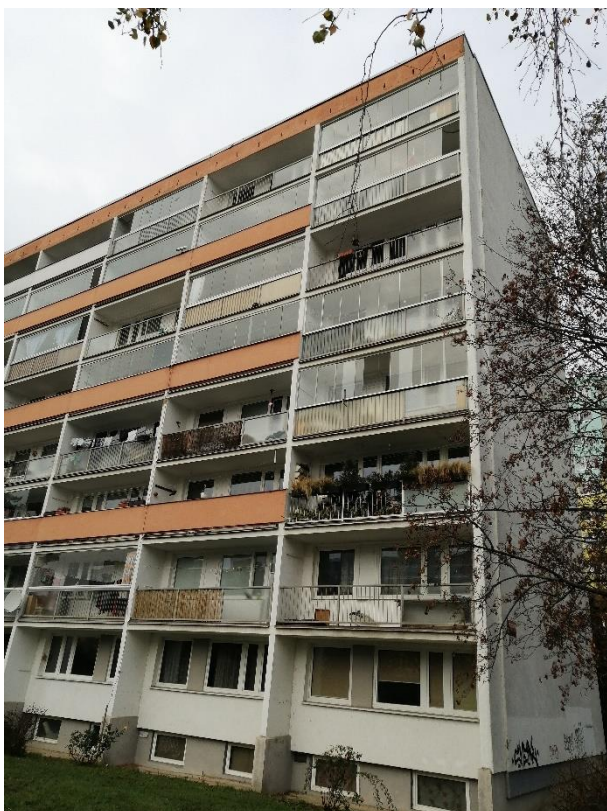
Jižní fasáda:

Tvořena lodžiami, pouze byty v 1.np lodžiami nedisponují. Zateplení na této fasádě nebylo provedeno, lodžie včetně zábradlí jsou v původním stavu. Zateplení bylo instalováno pouze u bytů v úrovni 1.np, které nemají lodžii.

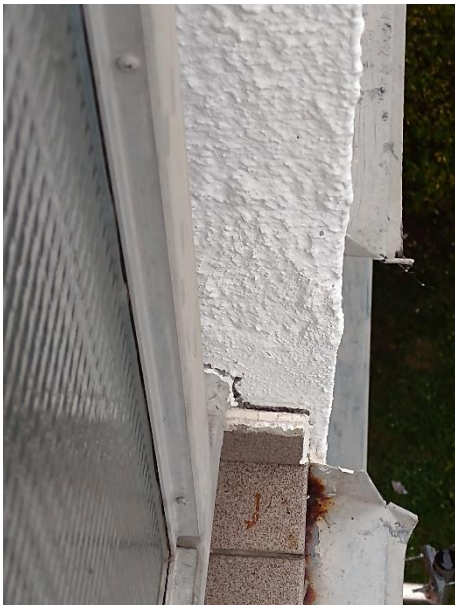
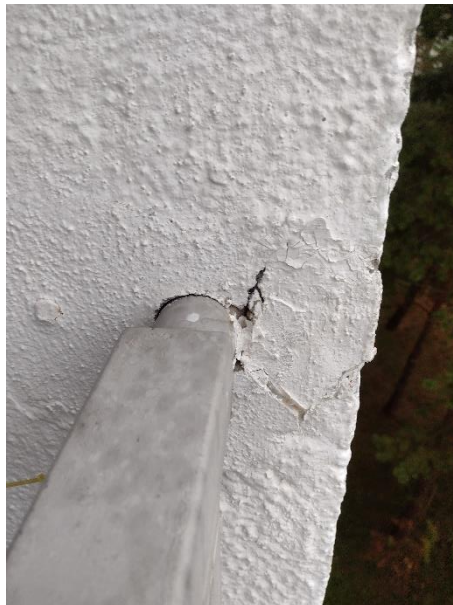
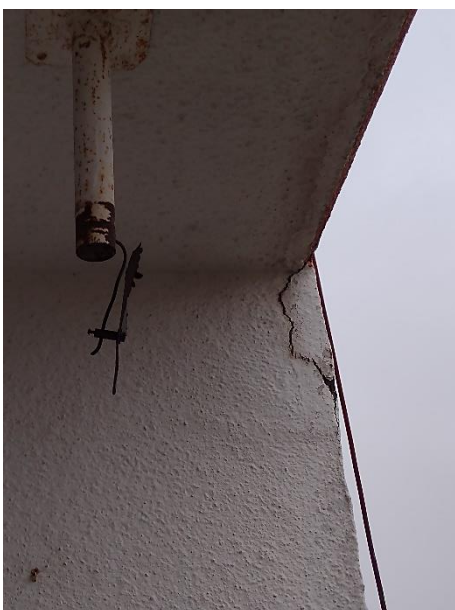
- 1) **Lodžie:** zde je nutná statická kontrola poruch, které se vizuálně projevují, ale ve velmi malém množství.

Dle přiložených fotografií lze usuzovat, že se nejedná o staticky významné statické poruchy. Bude tedy nutné po oklepaní omítky provést případnou sanaci ocelové výztuže a reprofilaci betonové konstrukce.

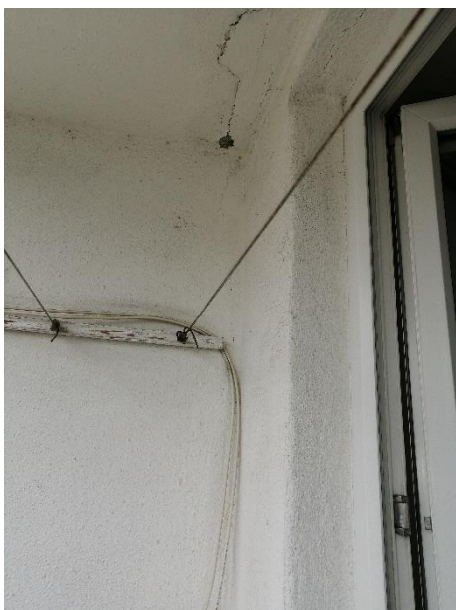
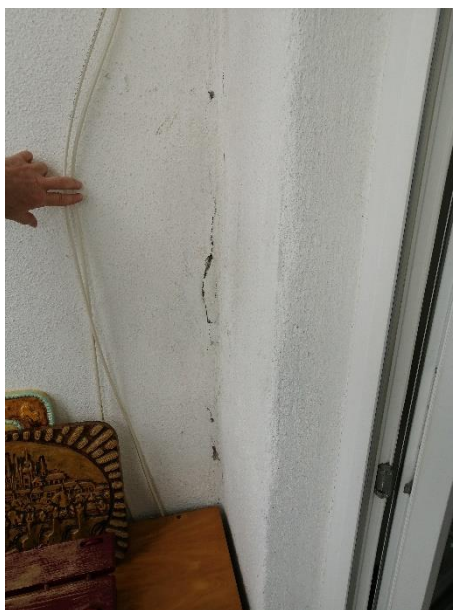
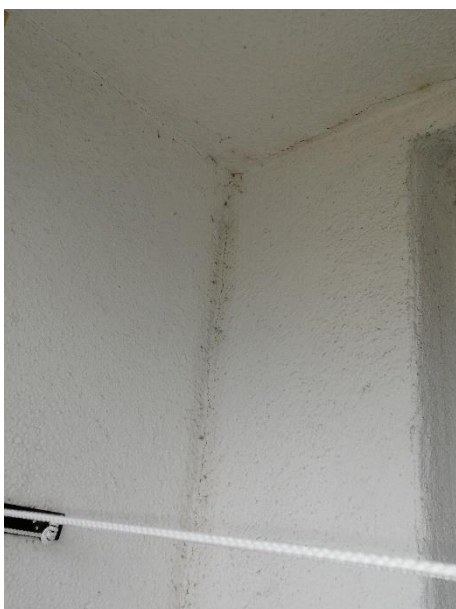
Další poruchy na lodžích se projevují prasklinami, které kopírují styčné hrany jednotlivých panelů. Zde je nutné oklepat nesoudržnou omítku, do rohů vložit dilatační lištu a omítku znovu doplnit.

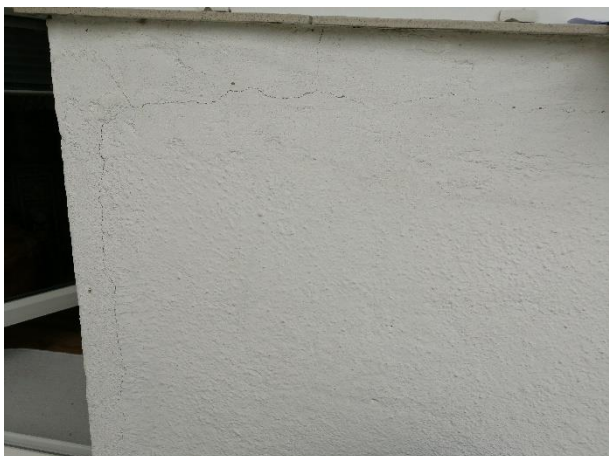
Další vlasové trhliny se na lodžích projevují pod parapetem okna. Tyto trhliny jsou způsobeny rozdílnou tepelnou roztažností původního materiálu parapetu a novodobého materiálu aplikovaného při opravě. Tyto trhliny nejsou nebezpečné ale pouze neestetické. Jejich odstranění je možné nalepením tenké vrstvy (tl. 10mm) polystyrenu a natažení nové omítky.

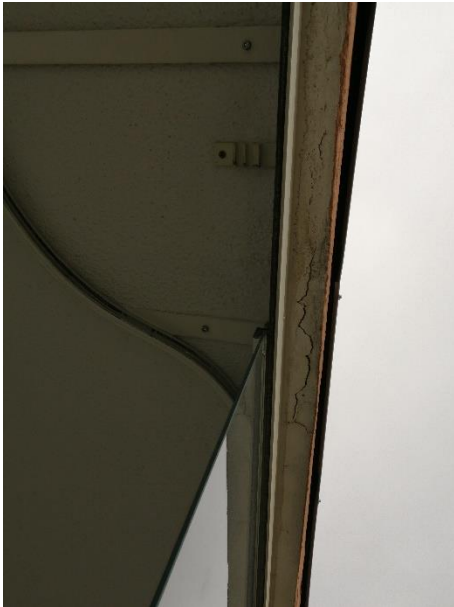
Praskliny nalezené nad lodžiami v posledním podlaží opět nejsou závažného charakteru. Odstranění prasklin je možné při opravě fasády tj. při aplikaci zateplení.

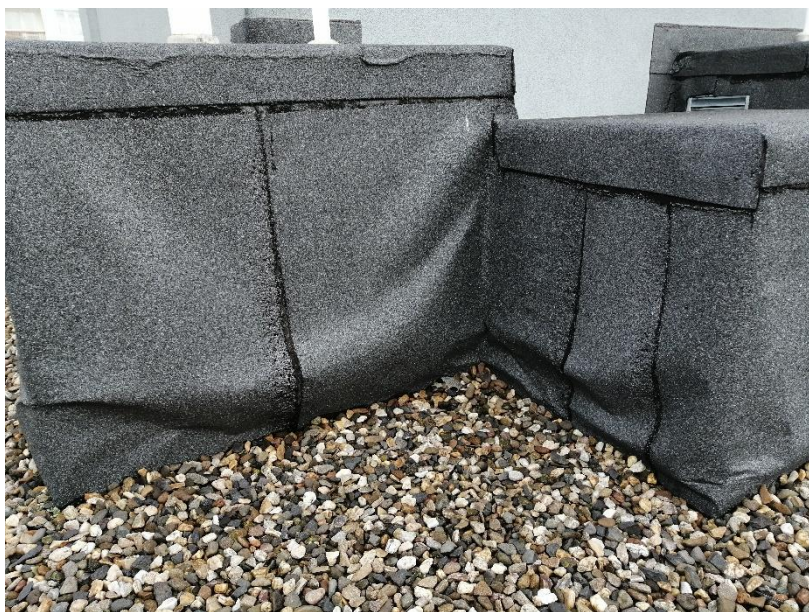
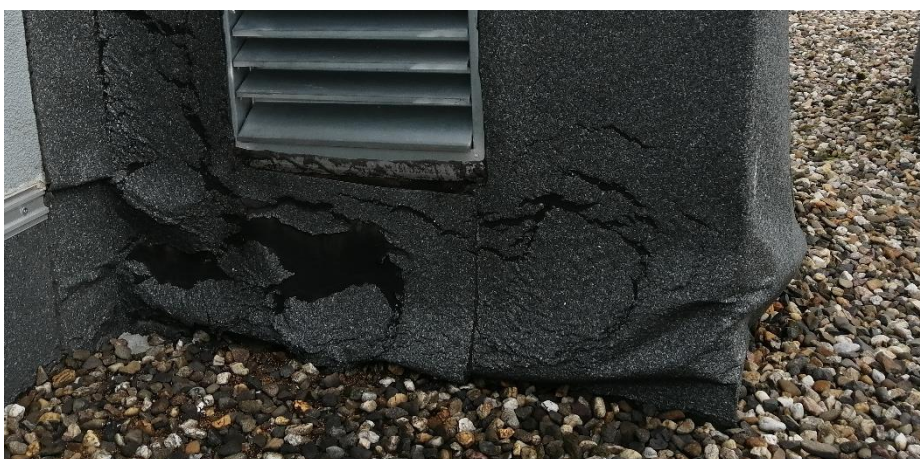
Co není správně provedeno, je odizolování nadstřešních objektů odvětrání z koupelen a kuchyní. Nedodržení technologické kázně při instalaci asfaltové hydroizolace vedlo k prověšení a místy až k porušení integrity asfaltového pásu.

Jediným možným vyřešením problému je rozkrytí části střešního pláště v okolí nadstřešních objektů, demontáž stávajících vrstev asfaltového pásu. Provedení nové hydroizolace a její pečlivé napojení v patě na stávající pásy tak, aby se zamezilo zatékání do střešního pláště.
