ODBORNÉ POSOUZENÍ TECHNICKÉ STAVU OBJEKTU BYTOVÉHO DOMU PANELOVÉHO TYPU

ŘEŠOVSKÁ 563/20 až 567/28, Praha 8

Prohlídka objektu provedena v 23.11.2022

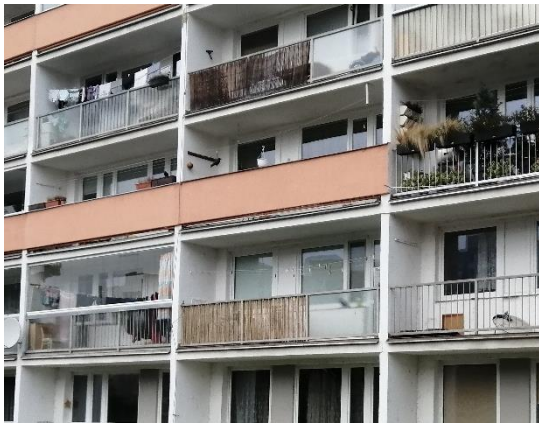
S rekonstrukcí lodžii souvisí i oprava zábradlí. Ve stávajícím stavu se na objektu střídají dva druhy zábradlí – prefabrikovaná deska a trubkové zábradlí. Některé lodžie jsou opatřeny zasklením.

Doporučené řešení navrhuje dodatečné zateplení lodžii, které zároveň souvisí s výměnou zábradlí. Na první pohled se může stávající stav zábradlí zdát vyhovující, ale při zateplení fasády se prodlouží její životnost cca o 20 let a nelze předpokládat, že zejména kotvení zábradlí má před sebou takto dlouhou životnost. Zateplení se aplikuje na obě boční stěny lodžie, na strop, na obvodovou stěnu i do podlahy. Tím se omezí všechny možné tepelné mosty.

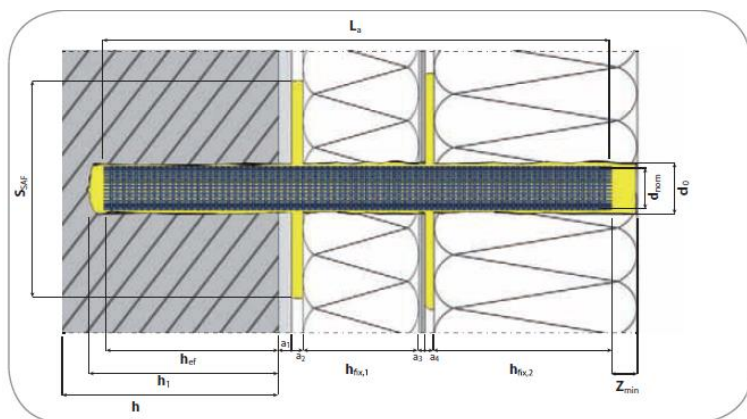
TLoušťka zateplení odpovídá standardu na počátku nového tisíciletí. Aktuálně jsou používány materiály s lepšími tepelně technickými vlastnostmi a v přibližně dvojnásobných tloušťkách. Moderní materiály umožňují aplikaci nového zateplovacího systému (ETICS) na ten stávající. Podmínkou je dostatečná smyková únosnost stávajícího ETICS, stávající povrch musí být bez prachu, výkvětů, mastnot, zavlhčení a puchýřů. Dále je nutná rovnoměrná savost povrchu, přídržnost vnějšího souvrství (lepící hmota + omítka) na tepelném izolantu.

Při nedodržení některé z výše uvedených podmínek není možné aplikovat zdvojený ETICS. Pro prověření je před realizací další vrstvy zateplení nutné provést odtrhové zkoušky, jestli navržený typ lepící hmoty vykazuje dostatečnou soudržnost se stávající omítkou.

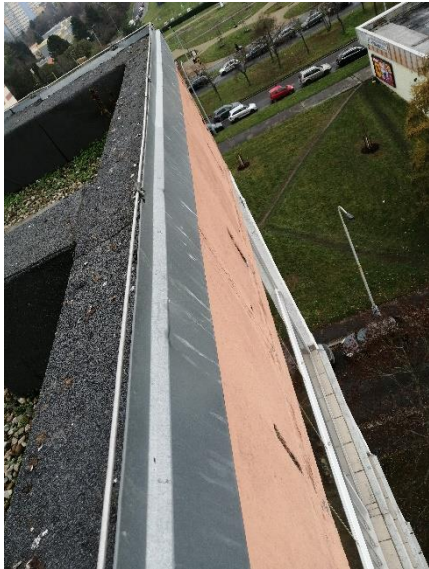
Oproti stávajícímu stavu by bylo vhodné zateplení zatáhnout až na úroveň terénu. Tepelný most na styku svislé obvodové stěny a podlahy 1.np se projevuje až do vzdálenosti 1,0m. Proto je doporučeno přetáhnout zateplení minimálně o již zmíněný jeden metr pod úroveň podlahy 1.np. Dále by bylo vhodné doplnit zateplení na strop sklepních prostor. To ale z důvodu velkého množství rozvodů inženýrských sítí není možné. Na základě výše uvedeného je tedy zejména z estetických důvodů vhodné dotáhnout zateplovací systém až k úrovni terénu.

V souvislosti s navýšením tloušťky zateplení bude nutné vyměnit oplechování všech oken (parapetů) a atiky střechy.

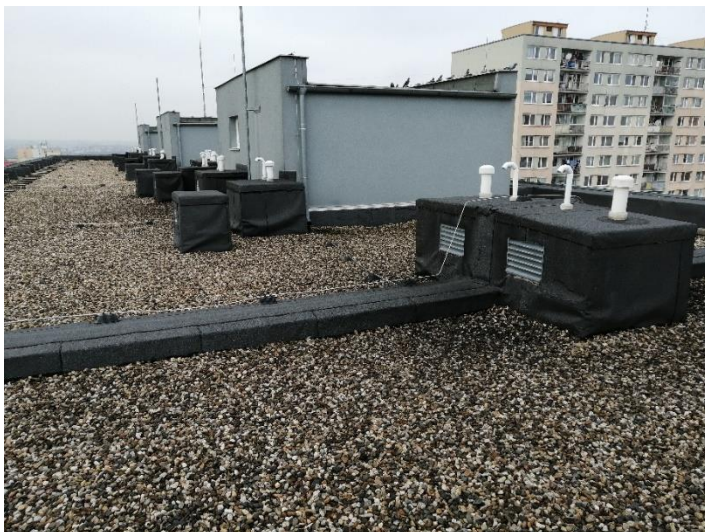
3) Střecha

Oprava střechy byla provedena v nedávné době. Dá se tedy předpokládat, že kvalita hydroizolačních vrstev je dostatečná. Zároveň tloušťka polystyrenu a systém zatížení izolace kačirkem je vyhovující.
